IDENTIFICAÇÃO DE OBSTÁCULOS: ACESSIBILIDADE EM UM HOSPITAL DE GRANDE PORTE NA REGIÃO NORTE DO PARANÁ

RESUMO: A pesquisa realizada busca identificar os obstáculos encontrados por pessoa portadora de deficiência física, em um hospital grande porte situado na região norte do paran , avaliando as condi es f sicas internas e externas do empreendimento, visando a necessidade de reintegra o social e diminuir o risco de acidentes, impedindo que a pessoa portadora de defici ncia f sica ao precisar dos servi os hospitalares para tratamento de alguma patologia possa sofrer outras complica es. O presente artigo trata de um estudo descritivo estat stico realizado em agosto de 2015, atrav s de check-list apoiado na NBR 9050/2004, que busca analisar as circula es internas, escadas, rampas, circula o vertical, alas de internaa o, audit rio e o entorno do edif cio. A observa o estat stica constatou que o entrono do empreendimento possui faixa de pedestre (100%) e Cal adas livres de obst culos (100%), possui placas de sinaliza o de tr nsito em locais vis veis (100%). O acesso interno do hospital possui pisos antiderrapantes (100%), nivelado e cont nuo (100%), sinaliza o visual em cores contrastante

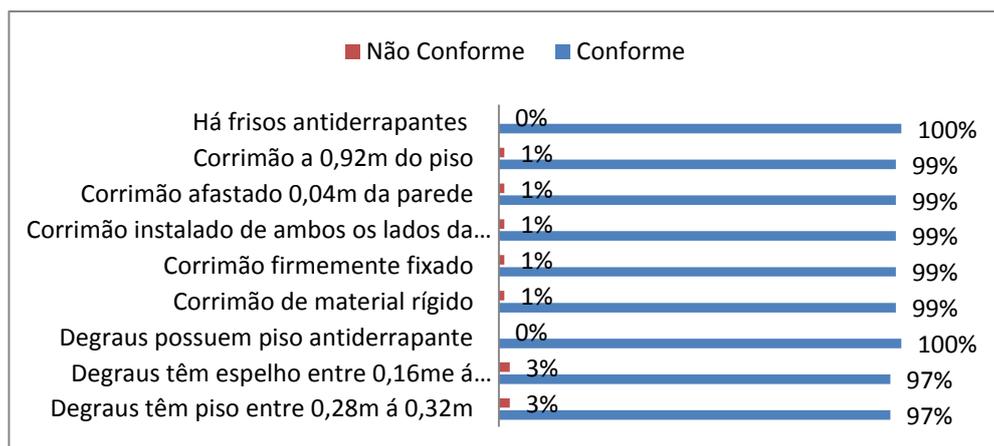
Figura 1 - Estrutura física de uso coletivo – Escadas do hospital de grande porte no Norte do Paraná, Agosto– 2015.

Conforme se observa na Figura 1, o hospital apresenta descontinuidade nas dimensões dos pisos e espelho, na análise realizada observou-se que tem presença de variação de medidas entre as escadas do terceiro andar para o quarto andar. As dimensões dos pisos e espelhos exigidos pela NBR 9050 devem ser constantes em toda a escada, atendendo às condições: pisos (p): $0,28\text{ m} < p < 0,32\text{ m}$; espelhos $0,16\text{ m} < e < 0,18\text{ m}$; resultados obtidos pela fórmula $0,63\text{ m} < p + 2e < 0,65\text{ m}$. Nenhuma escada está de acordo com a exigência da legislação quanto os corrimãos laterais que devem se prolongar pelo menos 30 cm antes do início e após o término da escada, sem interferir com áreas de circulação ou prejudicar a vazão. Em edificações existentes, onde for impraticável promover o prolongamento do corrimão no sentido do caminhamento, este pode ser feito ao longo da área de circulação ou fixado na parede adjacente. Todas as escadas possuem frisos antiderrapantes, porém precisam de manutenção.

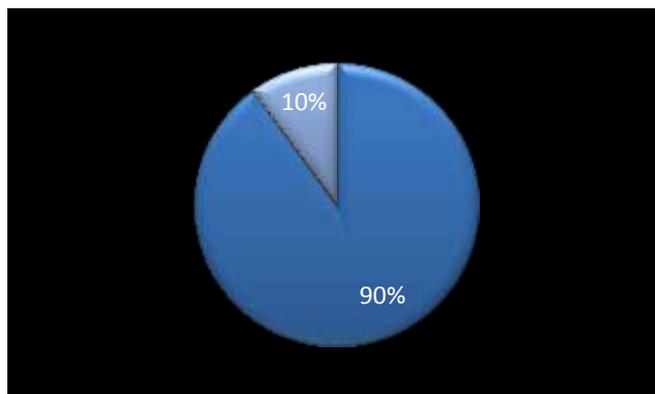
De acordo com a Tabela 5 os elevadores do Hospital A, estão todos em sua cabine dentro das exigências da legislação (Figura 2), porém em seu exterior não há presença de sinalização tátil de alerta, Sendo assim há barreira arquitetônica para pessoas portadoras de deficiência visual, que pode ocasionar acidentes.

Figura2- Análise da estrutura física dos elevadores onde observamos que 90% dos itens analisados estão conforme a Norma 9050 da ABNT exige e 10% de irregularidades.

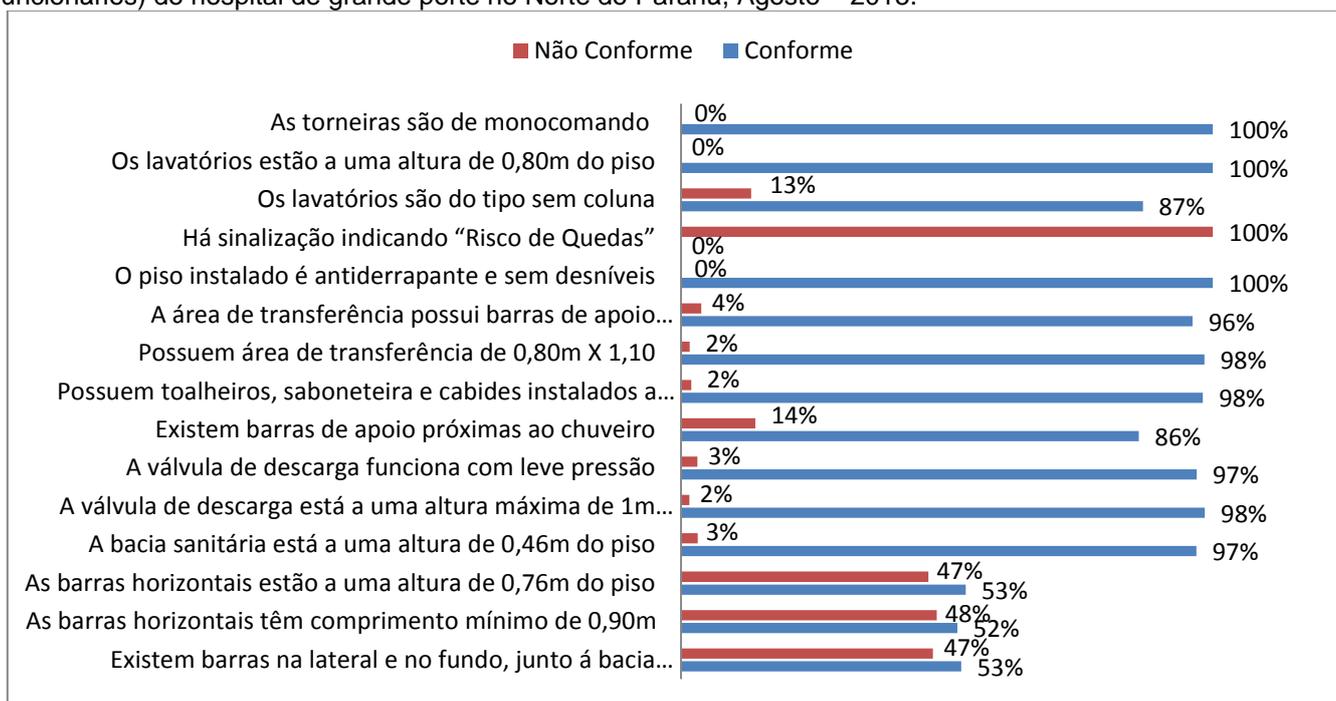
Figura3- Estrutura física de uso coletivo – Instalações sanitárias e lavatórios (leitos e recepção, exceto de funcionários) do hospital de grande porte no Norte do Paraná, Agosto – 2015.

A Figura 3 trata das instalações sanitárias e lavatórios dos leitos e das recepções, nos banheiros os cuidados devem ser redobrados, além do piso antiderrapante é preciso providenciar barras de apoio que devem estar de acordo com a Norma 9050 da ABNT onde diz que todas as barras de apoio utilizadas em sanitários e vestiários devem suportar a resistência a um esforço mínimo de 1,5 KN em qualquer sentido, ter diâmetro entre 3 cm e 4,5 cm, e estar firmemente fixadas em paredes a uma distância mínima destas de 4 cm da face interna da barra. Suas extremidades devem estar fixadas ou justapostas nas paredes ou ter desenvolvimento contínuo até o ponto de fixação com formato recurvado. Quando necessários, os suportes intermediários de fixação devem estar sob a área de empunhadura, garantindo a continuidade de deslocamento das mãos, a Figura 3 apresenta que 47% dos banheiros não possuem barras na lateral e no fundo da bacia sanitária, para apoiar a transferência, dificultando o acesso da pessoa portadora de deficiência física à bacia sanitária, 4% das barras e papeleiras não estão a altura exigida pela norma. 14% dos banheiros possuem chuveiros sem barras de apoio próximo e 14% dos lavatórios têm a presença de coluna o que causa irregularidade com as peculiaridades exigidas pela Norma 9050 da ABNT onde diz que Os lavatórios devem ser suspensos, sendo que sua borda superior deve estar a uma altura de 0,78 m a 0,80 m do piso acabado e respeitando uma altura livre mínima de 0,73 m na sua parte inferior frontal. O sifão e a tubulação devem estar situados a no mínimo 0,25 m da face externa frontal e ter dispositivo de proteção do tipo coluna suspensa ou similar. Não é permitida a utilização de colunas até o piso ou gabinetes. Sob o lavatório não deve haver elementos com superfícies cortantes ou abrasivas. Nas instalações sanitárias há ausência de placas indicando que há risco de queda.
