IDENTIFICAÇÃO DOS RISCOS DE ACIDENTES PELO USO DE EQUIPAMENTOS UTILIZADOS NO SETOR DE PANIFICAÇÃO: ESTUDO DE CASO EM UMA EMPRESA DE MASSAS E SALGADOS DO NOROESTE DO PARANÁ

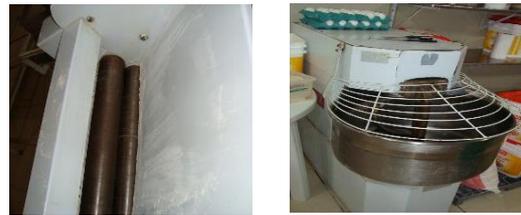
Na panificação devido ao uso de equipamentos específicos como amassadeiras, batedeiras, fornos industriais, diversos são os riscos de acidentes envolvendo estes aparatos. Conforme a NR 12 anexo IV e NR 14 foram analisados esses equipamentos presentes no processo produtivo de maneira individual. O cilindro usado no processo não estava de acordo com as NR 12 anexo IV por não apresentar alguns requisitos impostos na norma, pois não havia na área de movimento dos roletes a instalação de sistemas protetores que impedissem o acesso das mãos, o que poderia ocasionar esmagamentos de membros superiores. Além disso, a máquina também não possuía um terceiro cilindro, de movimento livre, denominado de rolete obstrutivo, Figura 1a, que é responsável por impedir o contato das mãos do operador com a área de risco. A amassadeira, equipamento elétrico utilizado para misturar e amassar os ingredientes da composição de pães e salgados também não atendeu todos os requisitos dispostos na NR 12. O equipamento possuía grade de proteção para os batedores porém essas grades ao serem levantadas não bloqueavam o funcionamento do mesmo conforme exigência na norma, Figura 1b. Desta forma o acesso à zona do batedor e zonas perigosas da bacia era possível mesmo quando havia o movimento do maquinário.

(a) (b)
Figura 1 – Cilindro (a) e amassadeira (b).

De maneira geral os equipamentos estavam em desacordo em alguns quesitos com a NR 12 e NR 14, conforme citados anteriormente, sendo necessárias algumas adaptações como colocações de botoeiras de emergência, grades de proteção que impeçam o acesso à zona perigosa do equipamento parando o mesmo quando retiradas e colocação de pegas para o traslado de maquinário. Além disso, torna-se necessário treinamento de funcionários com relação à utilização destes equipamentos e conscientização quanto à prática de conduta segura perante as maquinarias utilizadas.

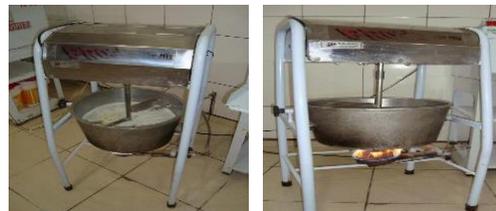
A bateadeira com aquecimento, outro equipamento de uso da empresa, também apresentou não conformidades com a norma vigente, pois o acesso à zona do batedor não era impedido por meio de proteção móvel, sendo possível o acesso à zona perigosa do equipamento mesmo estando em movimento, o que pode acarretar em danos nas mãos e braços do operador em caso de conduta inadequada, Figura 2a. As bacias das bateadeiras também não possuíam dispositivo para manuseio do tipo carrinho manual ou similar para seu deslocamento e nem pegas, ou alças, ergonomicamente adequadas, o que torna perigoso o traslado deste equipamento tanto no quesito ergonômico como de acidente, Figura 2b.

(a) (b)
Figura 2 - Bateadeira com aquecimento.

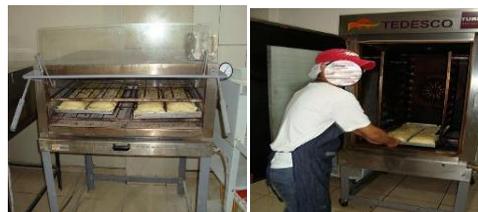
Os fornos do setor de produção atendiam as exigências da NR 14 quanto ao material, pois são construídos solidamente e revestidos com material refratário oferecendo mais segurança e conforto aos trabalhadores. Quanto à construção dos mesmos possuem plataformas feitas de material resistente de modo a garantir aos trabalhadores a execução segura de suas tarefas de acordo com a Figura 3a. Dos três fornos utilizados na produção apenas um deles possui sistema de proteção para não ocorrência de explosão por falha da chama de aquecimento ou no acionamento do queimador e sinal sonoro alertando vazamento de gás. Verificou-se o uso de luvas térmicas e avental para o desenvolvimento das tarefas relativas ao forno, Figura 3b.

(a) (b)
Figura 3 - Forno industrial.
